**FICHA TÉCNICA SOLICITUD DE DECLARACIÓN HUMEDAL URBANO**

1. Nombre o denominación del humedal: Humedal Urbano Mayaca
2. División político-administrativa a nivel regional, provincial y comunal: San Pedro comuna de Quillota provincia de Quillota, Región de Valparaíso.
3. Superficie total: 371 hectáreas
4. Representación cartográfica digital

➤ **Humedal Urbano Mayaca**

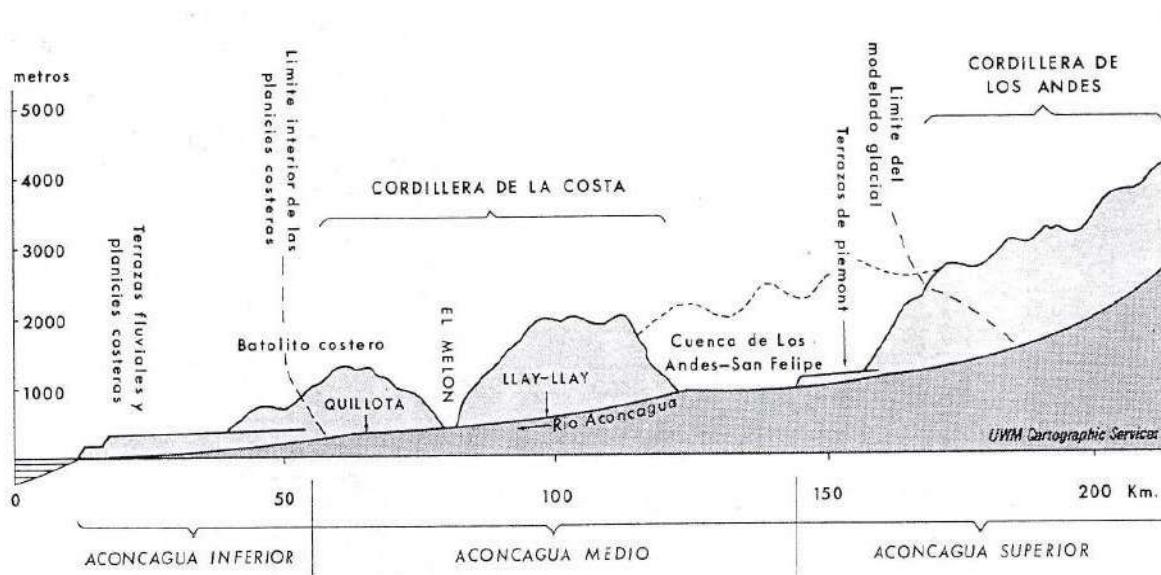
**Figura N 4.** Caracterización morfoclimática y unidades del relieve a largo del valle del Aconcagua

Caviedes (1972), da cuenta de tres dominios geomorfológicos claros, dentro de la cuenca del río Aconcagua. Presenta un valle superior, vinculado a la alta cordillera andina, modelada por agentes glaciales o glacio-fluviales; el valle medio, que se extiende a través de las cuencas intermontanas de la Cordillera de la Costa y cuyas formas dependen de acumulaciones fluviales y coluviales, y de un valle inferior, que encuentra un paisaje estrechamente vinculado a los fenómenos y procesos costeros, ocurridos desde fines del Terciario y a lo largo del Cuaternario (Figura 22).

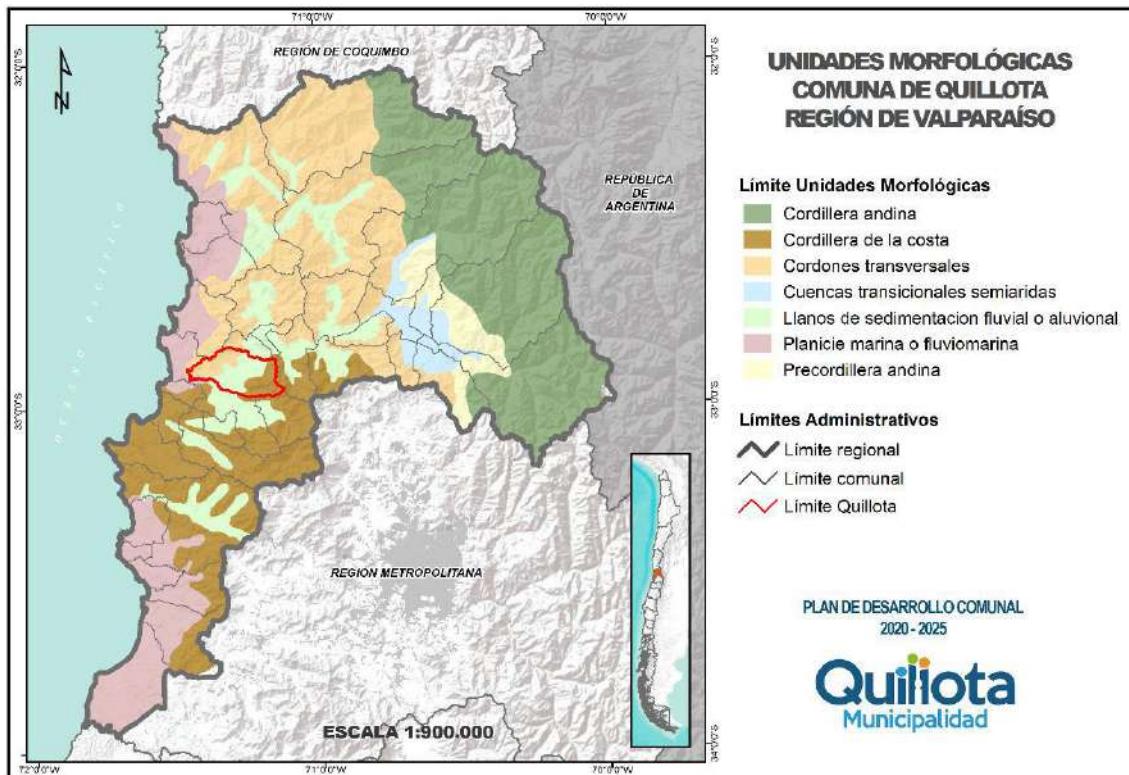
**Mapa N 5.** Principales formas del relieve presentes en la Región de Valparaíso

El valle aluvial en nuestra comuna corresponde a una forma depositacional asociada a la acción del río Aconcagua, y se caracteriza por conformar un fondo de valle amplio, en forma de medialuna, que abarca cerca del 40% de la superficie comunal total, alcanzando un ancho cercano a los 7 kilómetros y un largo de aproximadamente 20 kilómetros, donde predominan pendientes planas a casi planas, de menos de 3°, con una altura que promedia los 130 metros sobre el nivel del mar. Sobre esta macroforma se desarrolla intensamente la actividad agrícola (cultivos y plantaciones de frutales), a partir de sus adecuadas condiciones de suelo, pendiente e irrigación. Adicionalmente, el uso urbano se ha ido extendiendo cada vez más sobre el valle, en consideración a sus pendientes casi planas, la adecuada accesibilidad, entre otros factores, teniendo su máxima expresión en la ciudad de Quillota, la capital comunal.

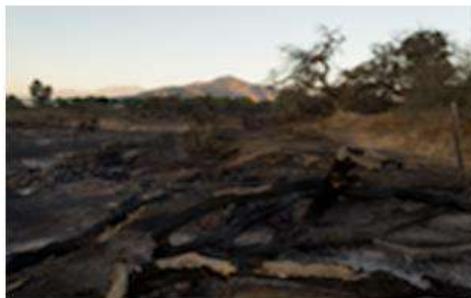
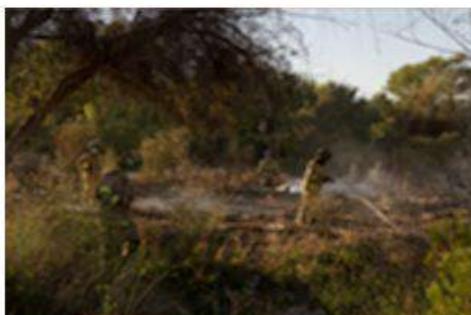
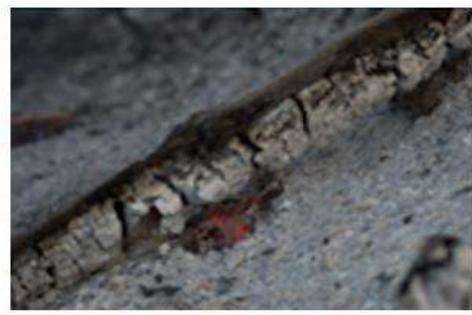
**Imagen N 21.** Peligros Asociados a Incendios humedal urbano Mayaca

**PELIGRO:** Incendio.

**RIESGOS:** Pérdida de biodiversidad,  
deterioro del paisaje, contaminación del  
suelo, agua y aire, entre otros.

Los incendios son muy recurrentes en la ribera del río, aumentando en época de verano. Éstos son provocados por pirómanos o por personas que realizan fogatas con fines recreativos, no siendo éstas apagadas con el debido cuidado en su mayoría. Lo anterior produce diversos riesgos al humedal, arrojando una mayor probabilidad de ocurrencia la contaminación del aire principalmente por la emanación de material particulado, la contaminación del agua por la ceniza y la erosión del suelo, además del deterioro del paisaje y destrucción de formaciones vegetales existentes. No menos importantes, con una alta probabilidad de ocurrencia se tiene el efecto invernadero para los tres componentes receptores de daño y el aumento en la radiación solar principalmente para el componente Patrimonio sociocultural y Salud humana. Este tipo de peligro presenta un alto puntaje, lo cual se correlaciona al alto riesgo que impone, pues dentro de los riesgos, es que posee mayor sensación de vulnerabilidad por parte de la población que se puede ver afectada al colindar sus viviendas al humedal urbano Mayaca.
